Ollon - St-Triphon - Colline du Lessus
CHAPELLE ST-BLAISE

CONSERVATION DE LA CHAPELLE
MISE EN VALEUR DU SITE

RAPPORT DE PROJET

13 juillet 2009

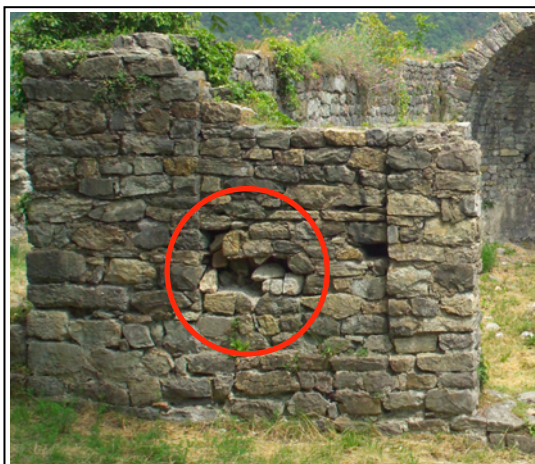
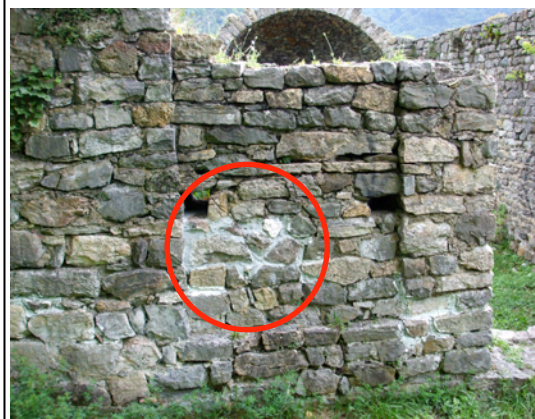
Pied-droit gauche de la chapelle sud

Par endroit, la désagrégation du mortier des joints entre les pierres a provoqué le descellement et la chute de ces pierres.

A d'autres endroits cette faiblesse a permis à des personnes peu dignes de démonter quelques pierres pour les utiliser à la confection de foyers de feu de camp!

Ces trous dans la maçonnerie menaçaient d'augmenter et de petit à petit déstabiliser les murs.

Une campagne urgente et provisoire de scellements et de rempochements, en une demi-douzaine d'endroits, a été entreprise afin de limiter l'augmentation des dommages dans l'attente de travaux d'entretien plus complets.

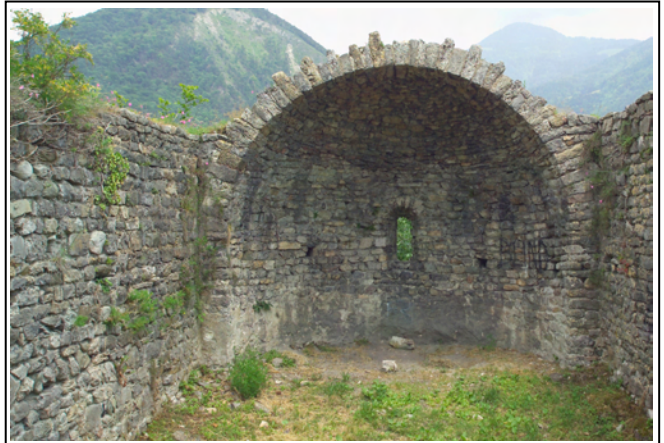
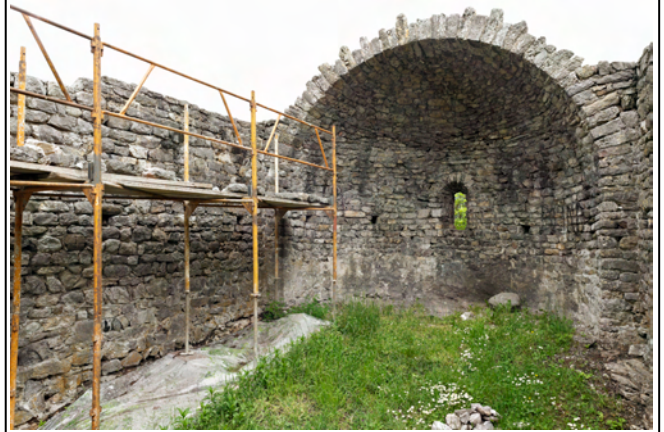
L'eau de pluie et l'accumulation de feuilles mortes, de brindilles et de graines sur l'arasée des murs et dans les interstices entre les pierres, ont conduits à la création de terre et au développement de végétation sur les murs.

Les racines des plantes se sont enfoncées petit à petit dans la profondeur des murs et ont permis à l'eau et à la terre de s'infiltrer, désagrégeant par endroits l'appareillage des maçonneries et provoquant la chute de pierres.

Avant/après - chapelle sud, vue vers Ollon

Des travaux d'enlèvement des plantes grimpantes, des arbustes, des plantes grasses, de l'herbe, des racines et de la terre se trouvant sur les murs ont été entrepris afin de stopper les dégradations en cours.

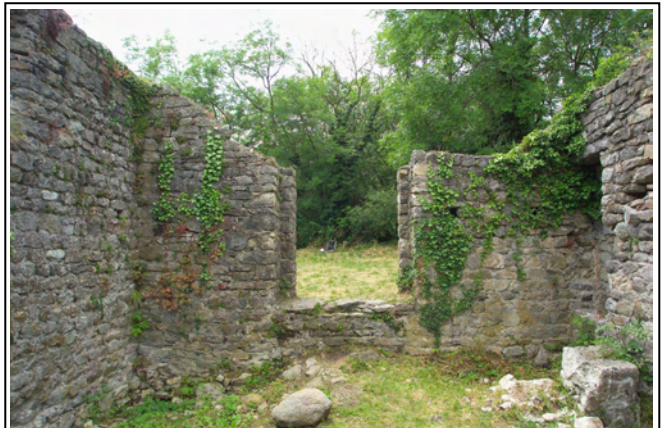
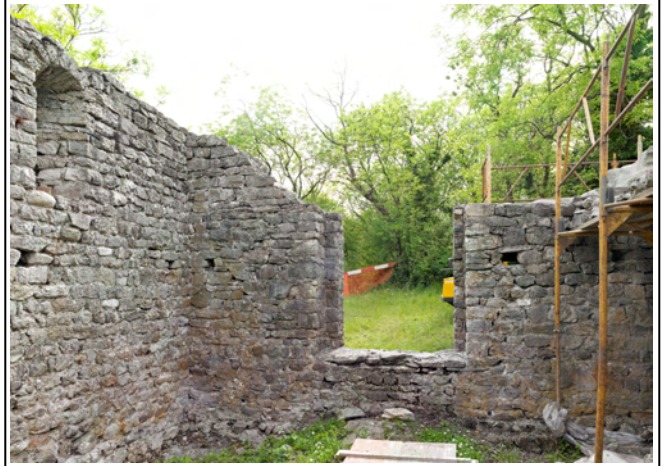
Avant/après - chapelle sud, vue vers Muraz

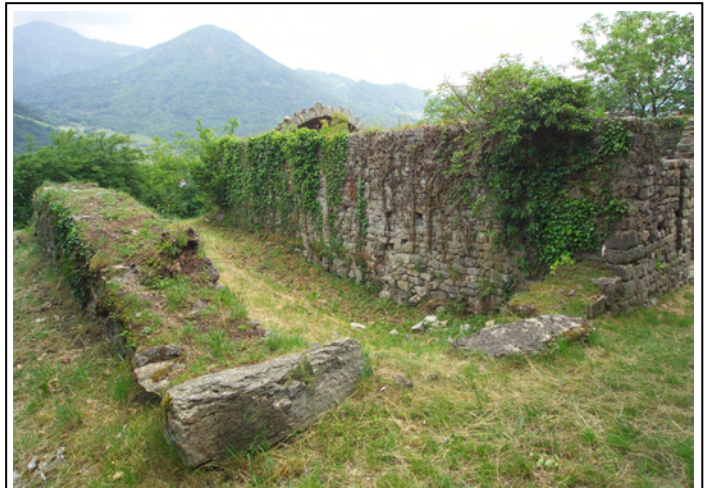
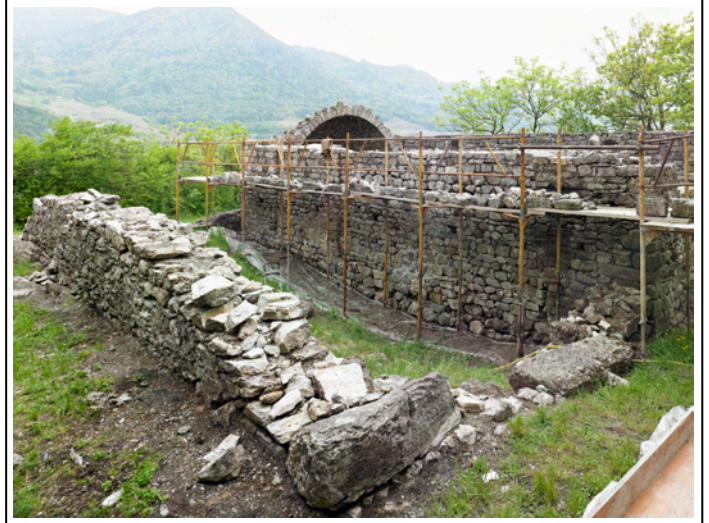
Les murs de la chapelle nord ont particulièrement été touchés car leurs arasées semblent ne pas avoir été consolidée en 1901. D'autre part, leurs hauteurs réduites et la proximité de la forêt ont permis une plus grande accumulation de feuilles mortes. La création de terre a été plus importante et une végétation plus vigoureuse et destructrices s'y est développée.

Avant/après - chapelle nord, vue vers Ollon

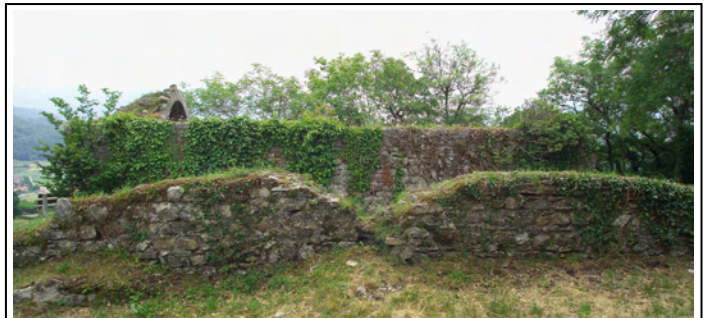
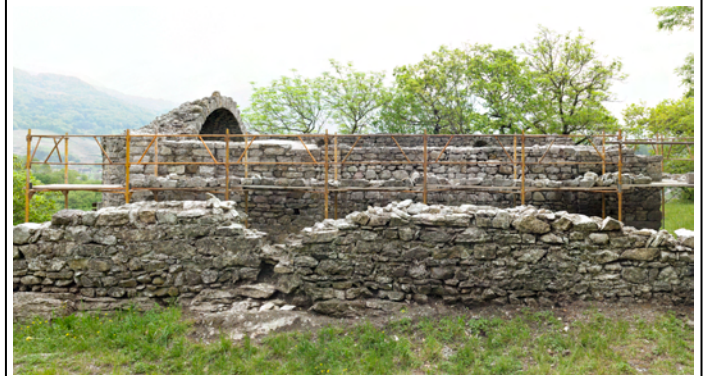
Avant/après - chapelle nord, vue vers Bex

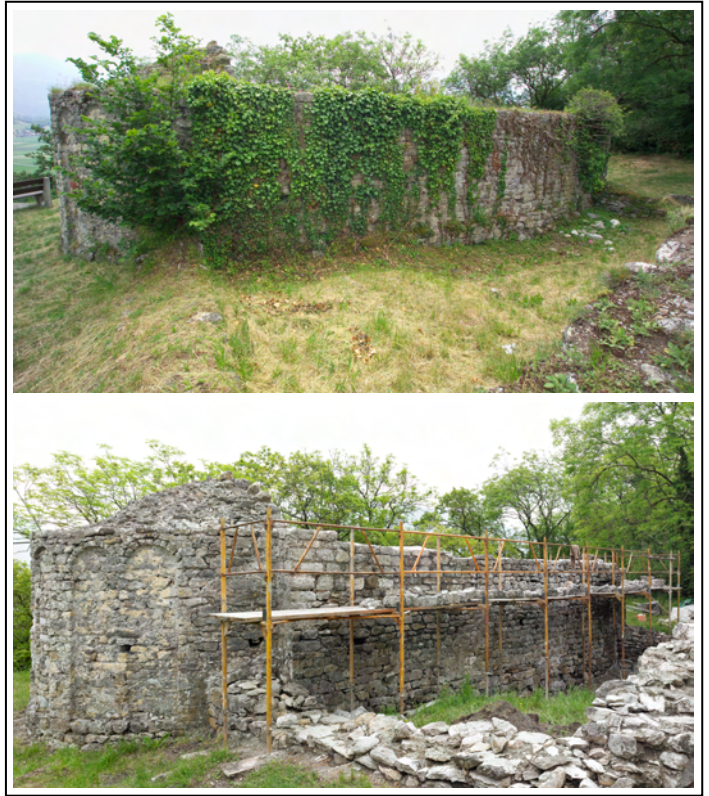
Avant/après - chapelle sud, vue vers Monthey

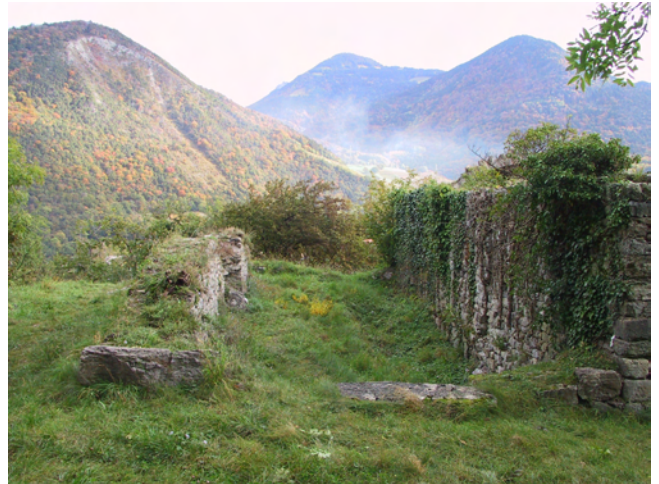
L'accumulation de terre s'est développée essentiellement sur les faces nord des deux chapelles.

1. Chapelle nord, avant défrichage.

Un assainissement des arasées de ces murs a été entrepris en mai 2009 afin de réduire autant que possible la présence de terre et de racines au niveau des arasées:

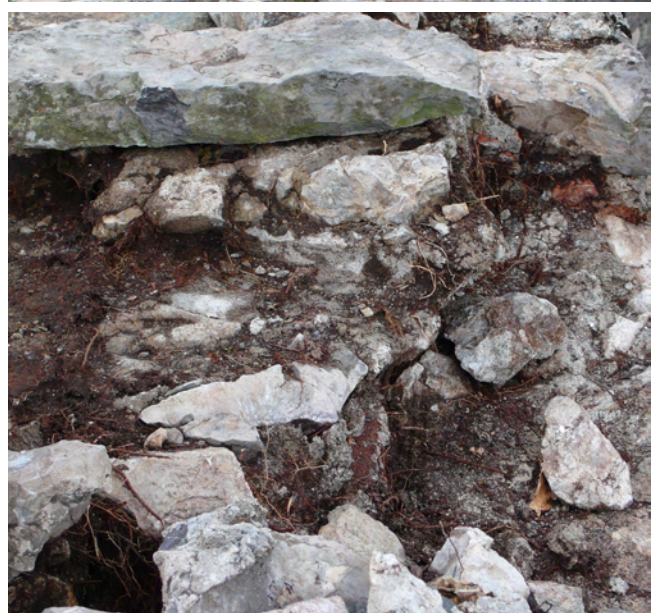
4. Terre et nids racines sous les pierres.

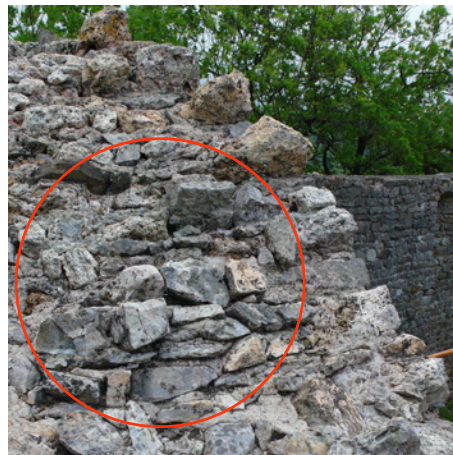
1. Le jointoyage du dessus de la voûte a été endommagé par le temps et la végétation.

Un contrôle avec un spécialiste sera fait afin de savoir s'il y a lieu de mettre en place un jointoyage différent entre les pierres formant la voûte.

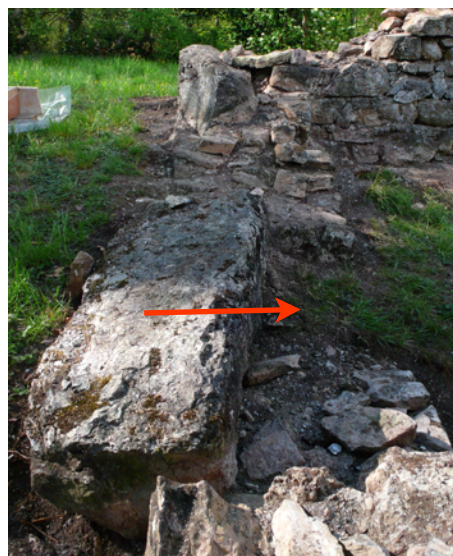
2. Le seuil de la chapelle nord est descellé et ne se trouve plus à sa place d'origine.

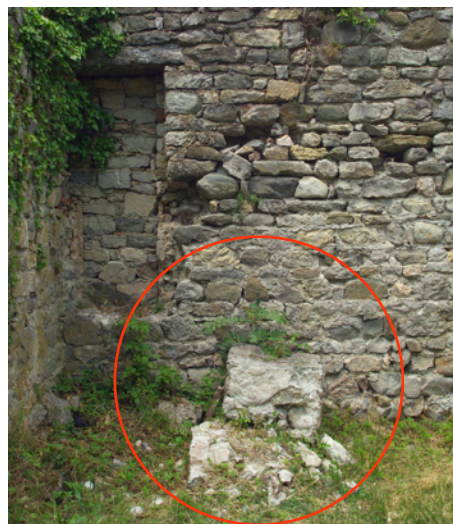
3. La pile carrée, se trouvant à gauche de l'entrée de la chapelle méridionale s'est écroulée et se désagrège.

Remontage de la pile carrée aujourd'hui effondrée.
(photo archives 1).

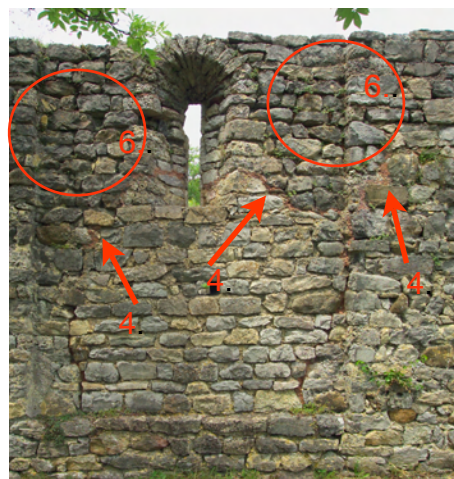
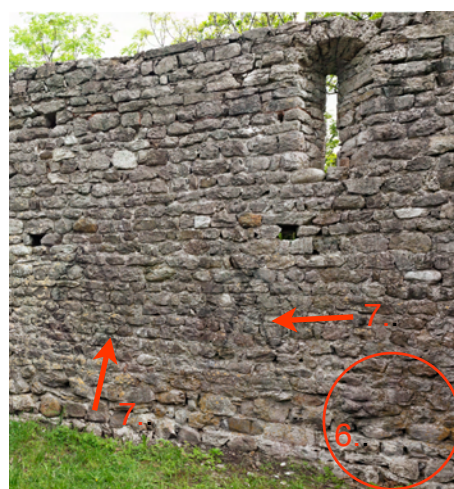
4. Le joint de mortier de rouge brique marquant la limite de l'état des murs avant l'intervention d'Albert Naef s'efface. Sa trace se perd à beaucoup d'endroit.
5. Des graffitis sont présents sur la plupart des faces de maçonnerie.
6. Le jointoyage des pierres s'est en de maint endroits désagrégé. Il doit être restauré afin d'assurer la stabilité des murs.

Les joints de maçonnerie qui se sont vidés seront repochés à pierres vues. La mise en oeuvre de ces repochements sera réalisée avec un mortier à base de chaux hydraulique, de ciment clair et de sable, conforme aux exigences des Monuments et des Sites.

Nous proposons de restaurer cette coloration afin que subsiste la possibilité de lire l'existence de cette reconstruction partielle.
